אחוזת החוף – מנהלת גני שרונה

דו"ח החפירה של בור היקב בשרונה

המלצות שימור לבור היקב בשרונה

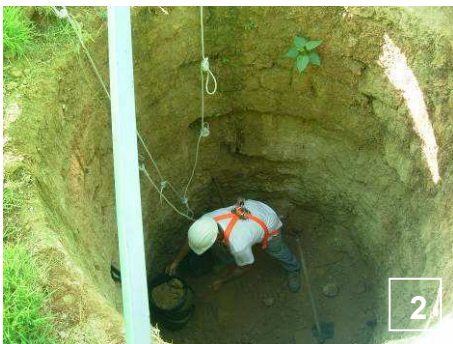
לאחר פירוק זהיר של לוחות הפוליקרבונט, אשר כיסו את פתח הבור, הוצב מתקן הרמה במקומם.

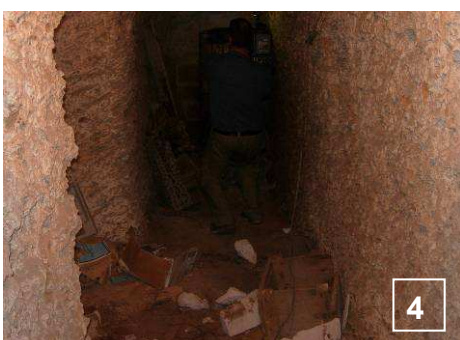
הבור, שעומקו מעל 6 מטרים נחשף במלואו עד לגובה ריצפת המנהרה הפנימית, ובכלל זה חשיפת צידו השני של שער הברזל שהפריד בין החללים. השער לא נפתח, על מנת למנוע נזקים לפני שימורו.

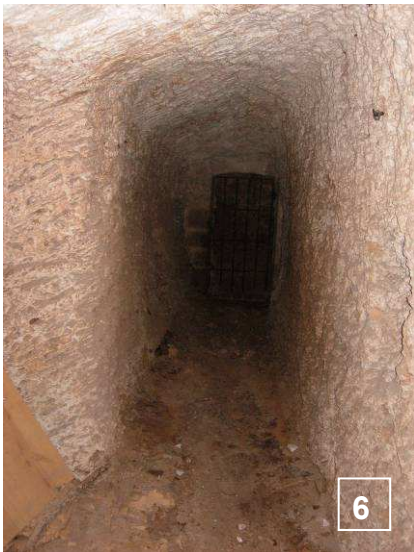
בנוסף, הוצאו מהבור הרבה אבני כורכר מסותות ושבורות (כ- 6 קו"ב) שהיו פזורות לאורך כל החפירה. בתחתית הבור נמצאו האבנים הגדולות.

מלבד אלו, וקופסת קוטג' (ישנה מאוד) בתחתית המילוי, לא נמצאו ממצאים.

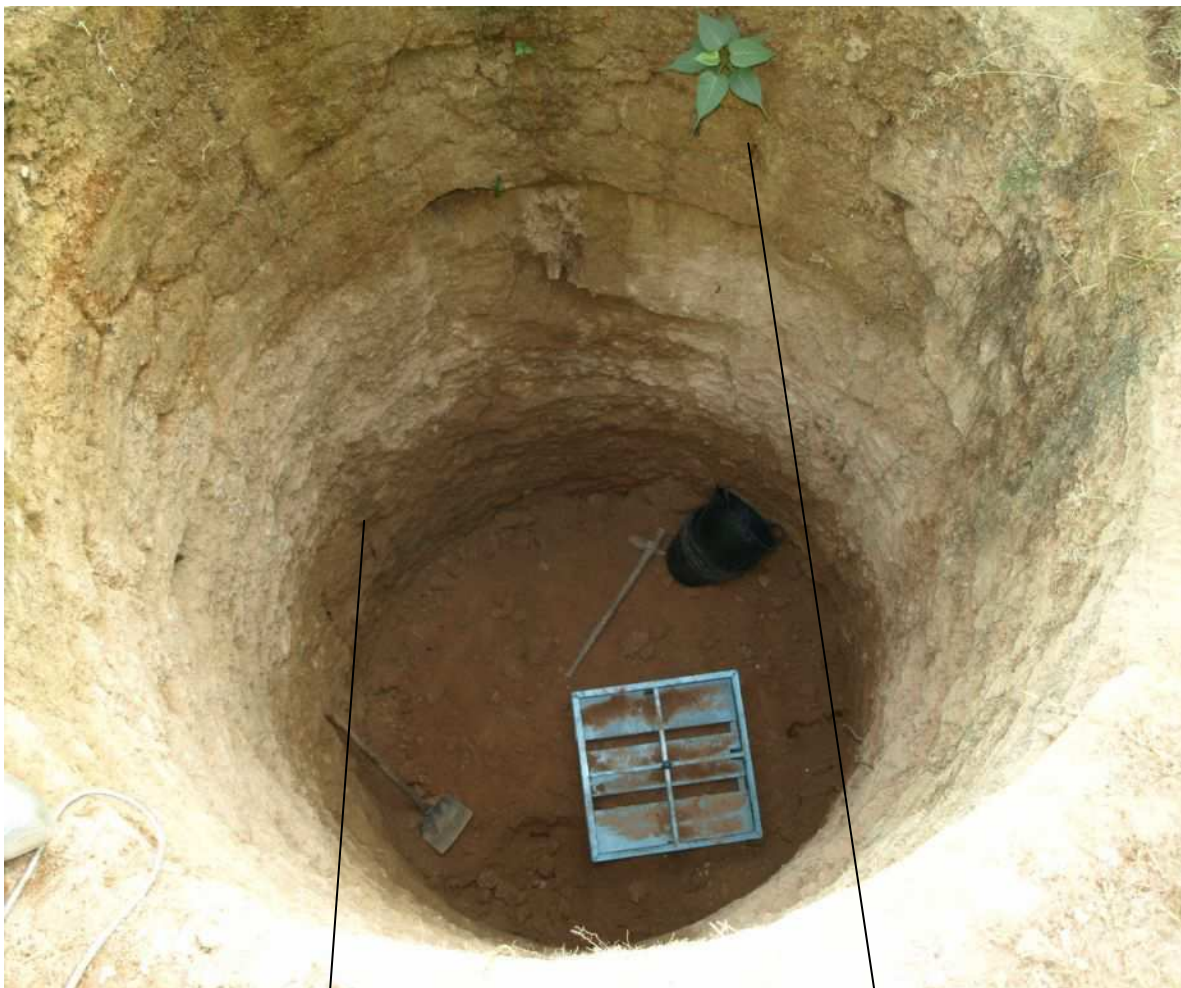
הקירות העגולים של הבור הם משני טיפוסים: בחלק העליון של הבור הקירות בנויות מאבני כורכר מסותתות, ובחלקו התחתון הקירות הן פני הסלע החצוב.

הערה: שער הברל המקורי בתחתית הבור חלוד ומנופח.

קיר סלע חצוב חשוף

קיר אבני כורכר מסותתות

- כיחול עמוק בשילוב קלינים אבן, ע"מ למנוע מעבר מים בין נדבחי האבן ושמירה על יציבות הקיר.
- הדברת צמחייה.
- ניקוי פני האבן.
- הזרקות לפי הצורך.
- מומלץ להגביה את סף הבור מעל פני המדשאה הקיימת, על מנת לעצור כניסת מים מהפתח.
 - מתוך הבור שפונה יש מספיק אבני בנייה לצורך זה.

- יש לפנות לגורם מקצועי מתחום שימור הברזל על מנת לטפל בשער, ואף להשמישו.
