אחוזת החוף – מנהלת גני שרונה

דו"ח החפירה של בור היקב בשרונה

המלצות שימור לבור היקב בשרונה

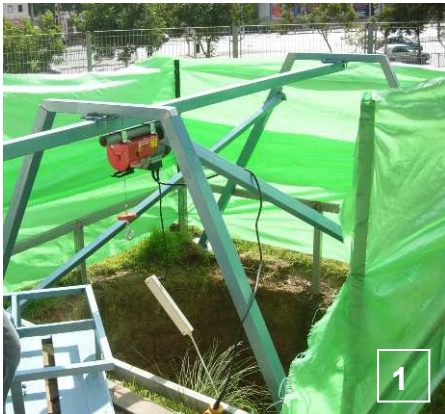
לאחר פירוק זהיר של לוחות הפוליקרבונט, אשר כיסו את פתח הבור, הוצב מתקן הרמה במקומם.

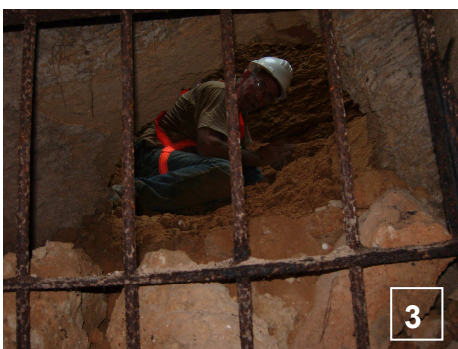
במשך שיבעת הימים שלאחר מכן, פינה הצוות את מילוי הבור בצורה זהירה, תוך חיפוש ממצאים היסטוריים. את החפירה ליווה הארכיאולוג אלכסנדר גליק - נציג רשות העתיקות.
